ΠΡΟΓΡΑΜΜΑ ΠΑΡΑΚΟΛΟΥΘΗΣΗΣ  
(MONITORING) ΠΑΡΑΜΕΤΡΩΝ ΠΟΙΟΤΗΤΑΣ  
ΝΕΡΟΥ ΤΟΥ ΦΟΡΕΑ ΔΙΑΧΕΙΡΙΣΗΣ ΠΕΡΙΟΧΗΣ  
ΟΙΚΟΑΝΑΠΤΥΞΗΣ ΚΑΡΛΑΣ – ΜΑΥΡΟΒΟΥΝΙΟΥ  
– ΚΕΦΑΛΟΒΡΥΣΟΥ – ΒΕΛΕΣΤΙΝΟΥ  
(Π.Ο.ΚΑ.ΜΑ.ΚΕ.ΒΕ.)

Μαρία Λαζαρίδου  
Καθηγήτρια Α.Π.Θ.  
Επιστημονικός Υπεύθυνη

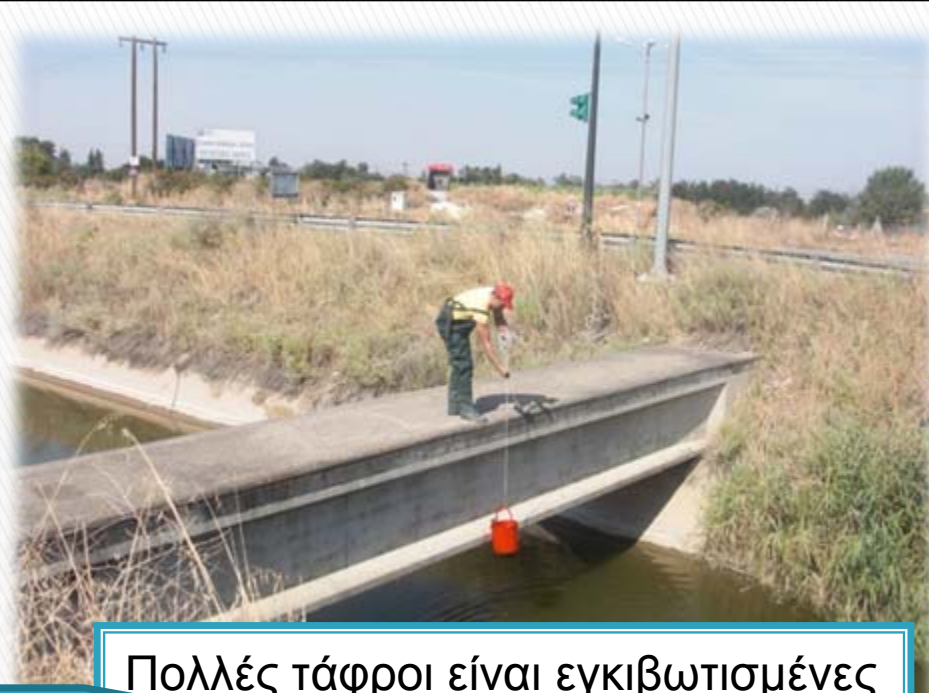
ΣΕΠ 2013

Πολλές τάφροι είναι εγκιβωτισμένες

τα υδρομορφολογικά των  
τάφρων δεν επέτρεψαν οι  
δειγματοληψίες να γίνουν  
σύμφωνα με τις  
προδιαγραφές των  
μεθόδων σε όλα τα  
σημεία

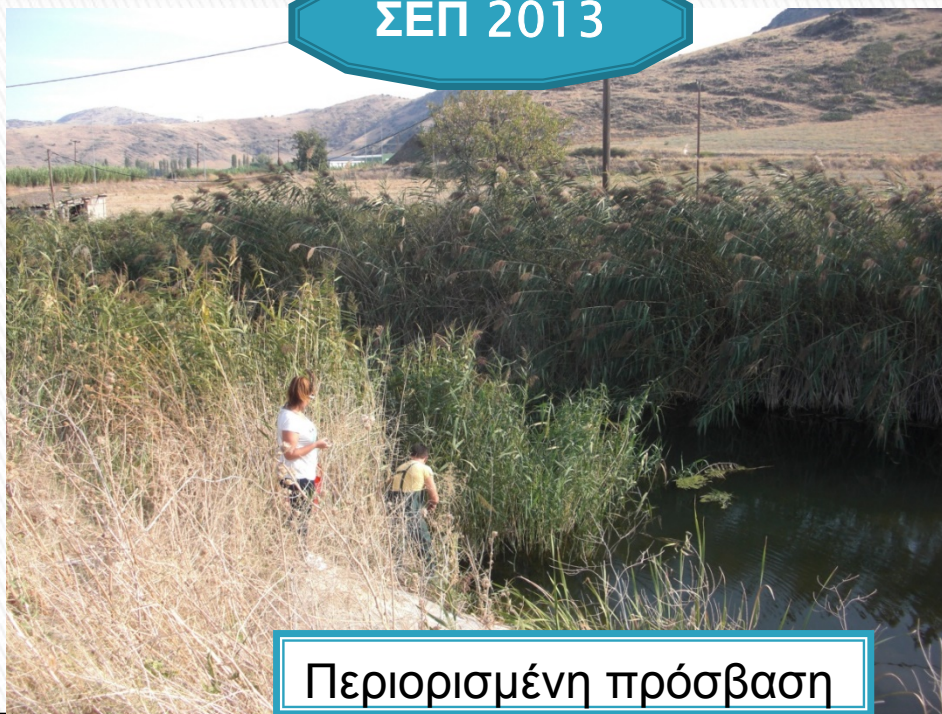
Περιορισμένη πρόσβαση

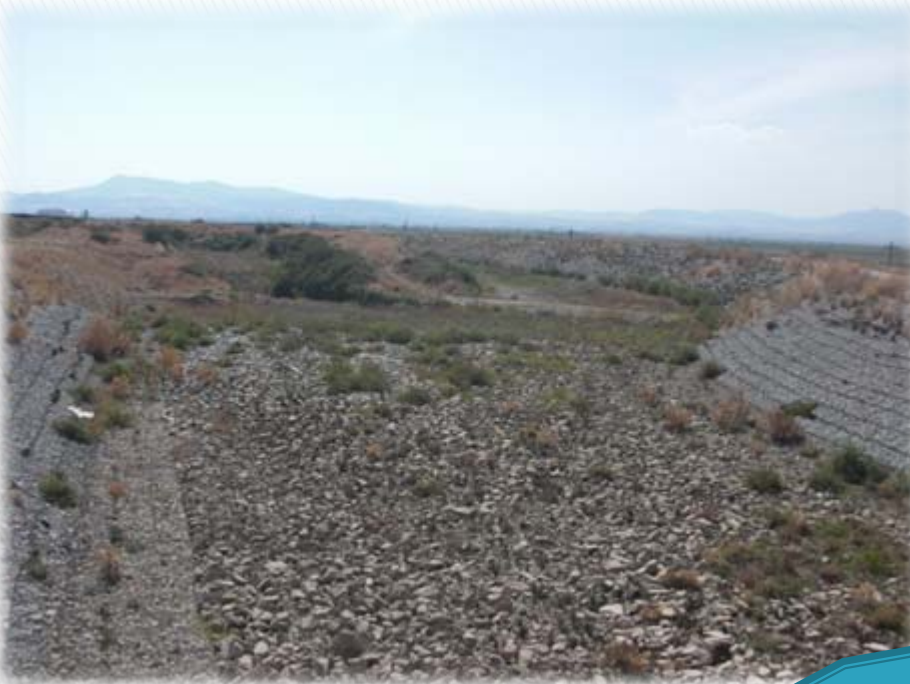
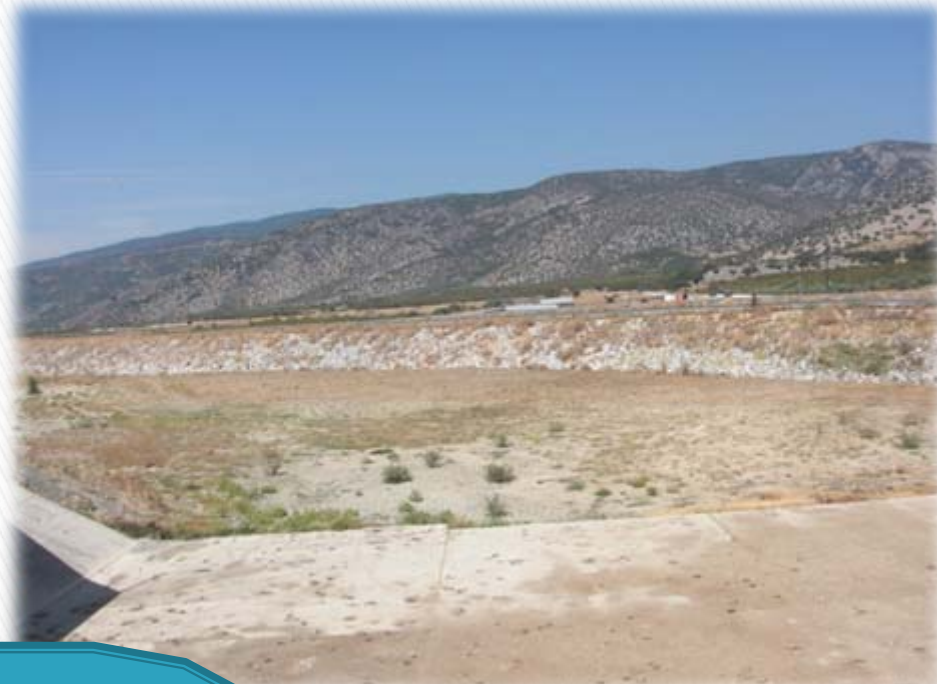
ΣΕΠ 2013

# ΘΕΣΕΙΣ ΤΑΦΡΩΝ ΚΟΝΤΑ ΣΤΗ ΛΙΜΝΗ (KR2 & KR3)

- ✓ Δεν υπήρχε νερό για μεγάλο χρονικό διάστημα του 2013 στις δύο πλάγιες εισόδους της λίμνης

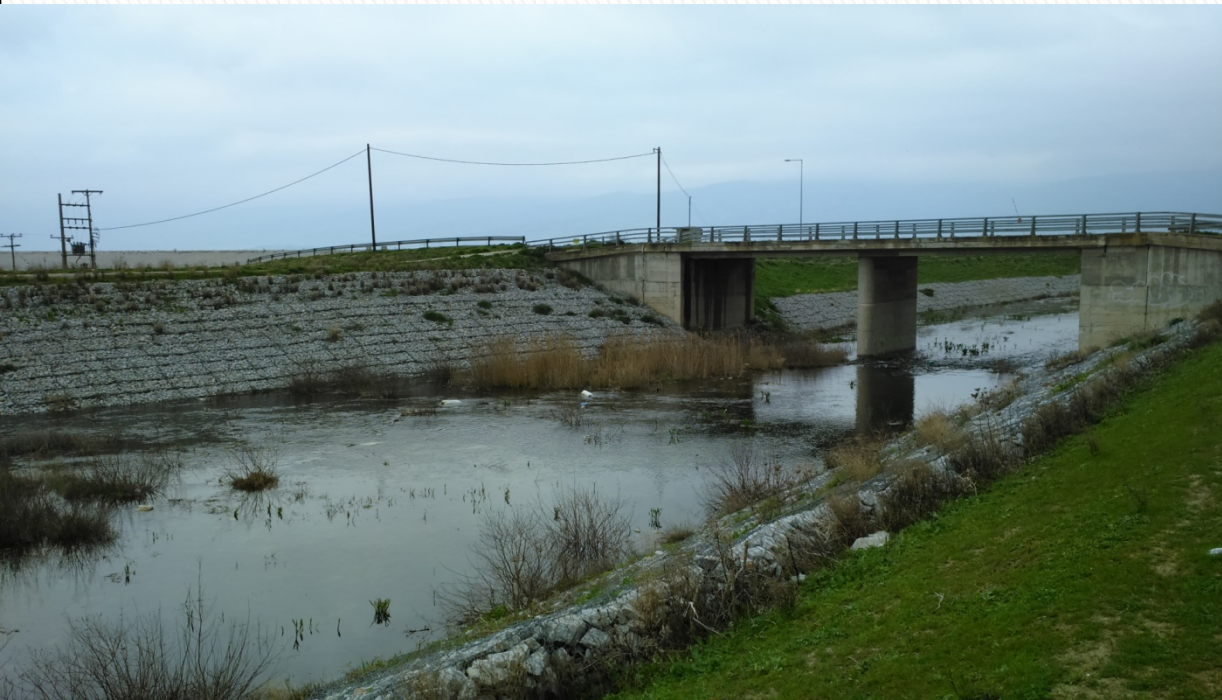
ΙΑΝ - ΙΟΥΛ  
2015

## 2015: Τάφρος και λίμνη Κάρλα

- ✓ Από τον Ιαν-2015 η τάφρος 2Τ έφερνε συνεχώς νερό
- ✓ Η λίμνη Κάρλα ξαναγέμισε με νερό φτάνοντας τα 113 cm στα πιο βαθιά σημεία

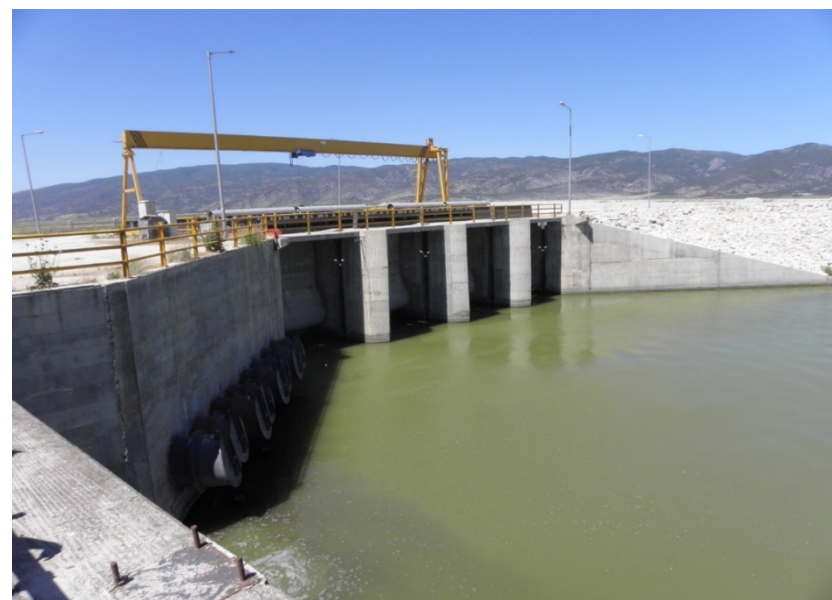
οικολογική  
κατάσταση

πολύ υψηλή βιομάζα  
καθόλη τη διάρκεια του  
έτους  
συχνές ανθίσεις  
κυανοβακτηρίων  
παρουσία  
κυανοτοξινών

ελλιπής/**κακή**

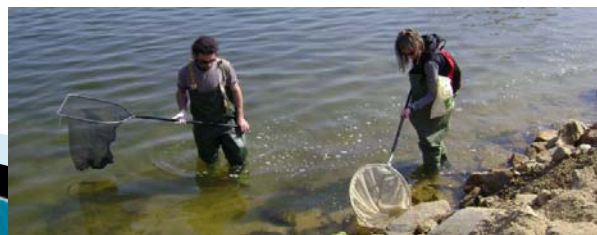
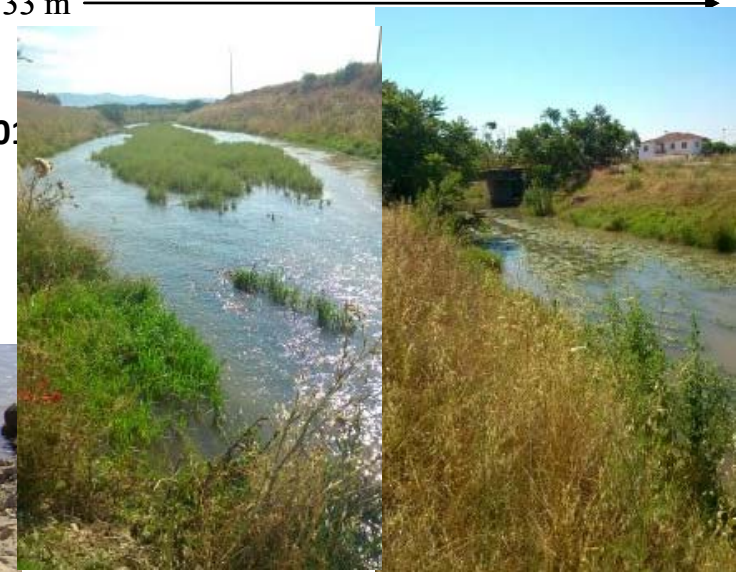
## Ηλεκτραλιεία (CEN 2003)

τύπος συσκευής ηλεκτραλιείας SAMUS 125
