**ΠΡΟΓΡΑΜΜΑ ΠΑΡΑΚΟΛΟΥΘΗΣΗΣ  
(MONITORING) ΠΑΡΑΜΕΤΡΩΝ ΠΟΙΟΤΗΤΑΣ  
ΝΕΡΟΥ ΤΟΥ ΦΟΡΕΑ ΔΙΑΧΕΙΡΙΣΗΣ ΠΕΡΙΟΧΗΣ  
ΟΙΚΟΑΝΑΠΤΥΞΗΣ ΚΑΡΛΑΣ – ΜΑΥΡΟΒΟΥΝΙΟΥ  
– ΚΕΦΑΛΟΒΡΥΣΟΥ – ΒΕΛΕΣΤΙΝΟΥ  
(Π.Ο.ΚΑ.ΜΑ.ΚΕ.ΒΕ.)**

Μαρία Λαζαρίδου  
Καθηγήτρια Α.Π.Θ.  
Επιστημονικός Υπεύθυνη

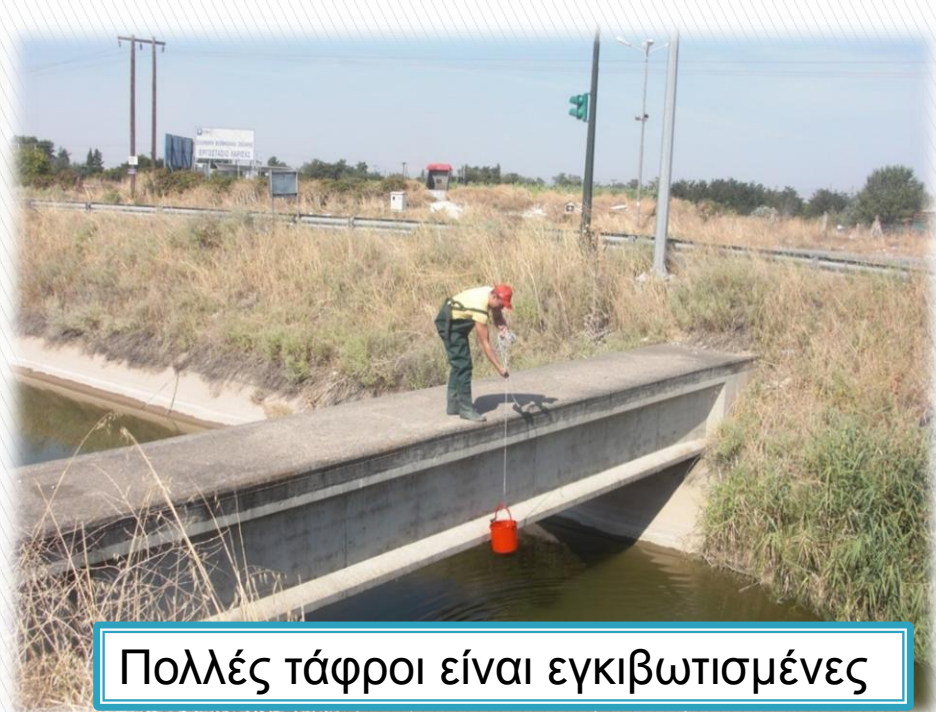
τα υδρομορφολογικά  
των τάφρων δεν  
επέτρεψαν οι  
δειγματοληψίες να  
γίνουν σύμφωνα με τις  
προδιαγραφές των  
μεθόδων σε όλα τα  
σημεία

Πολλές τάφροι είναι εγκιβωτισμένες

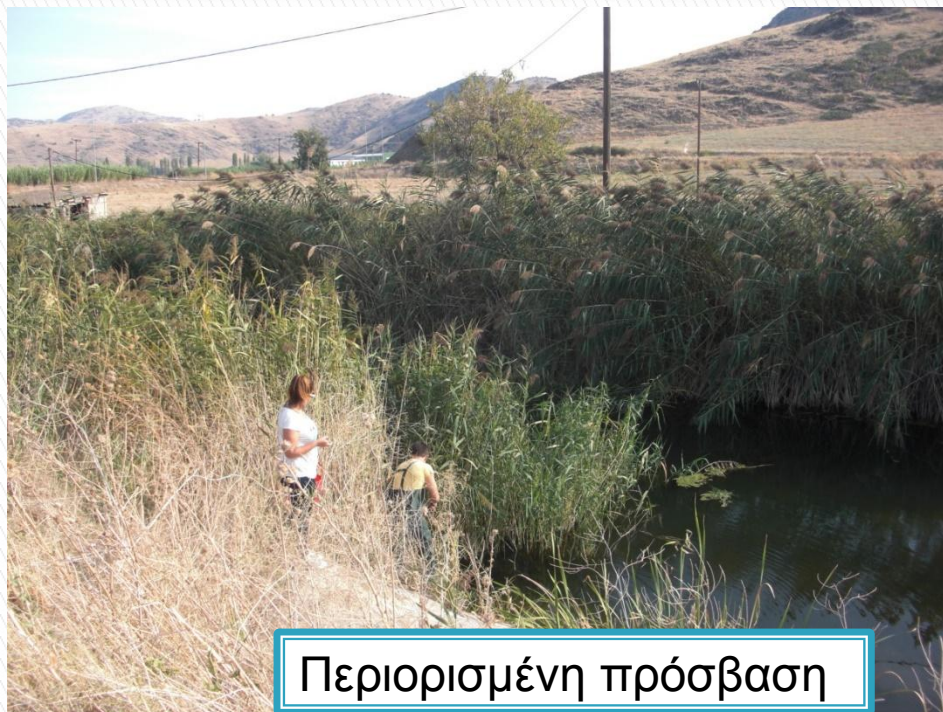
Περιορισμένη πρόσβαση

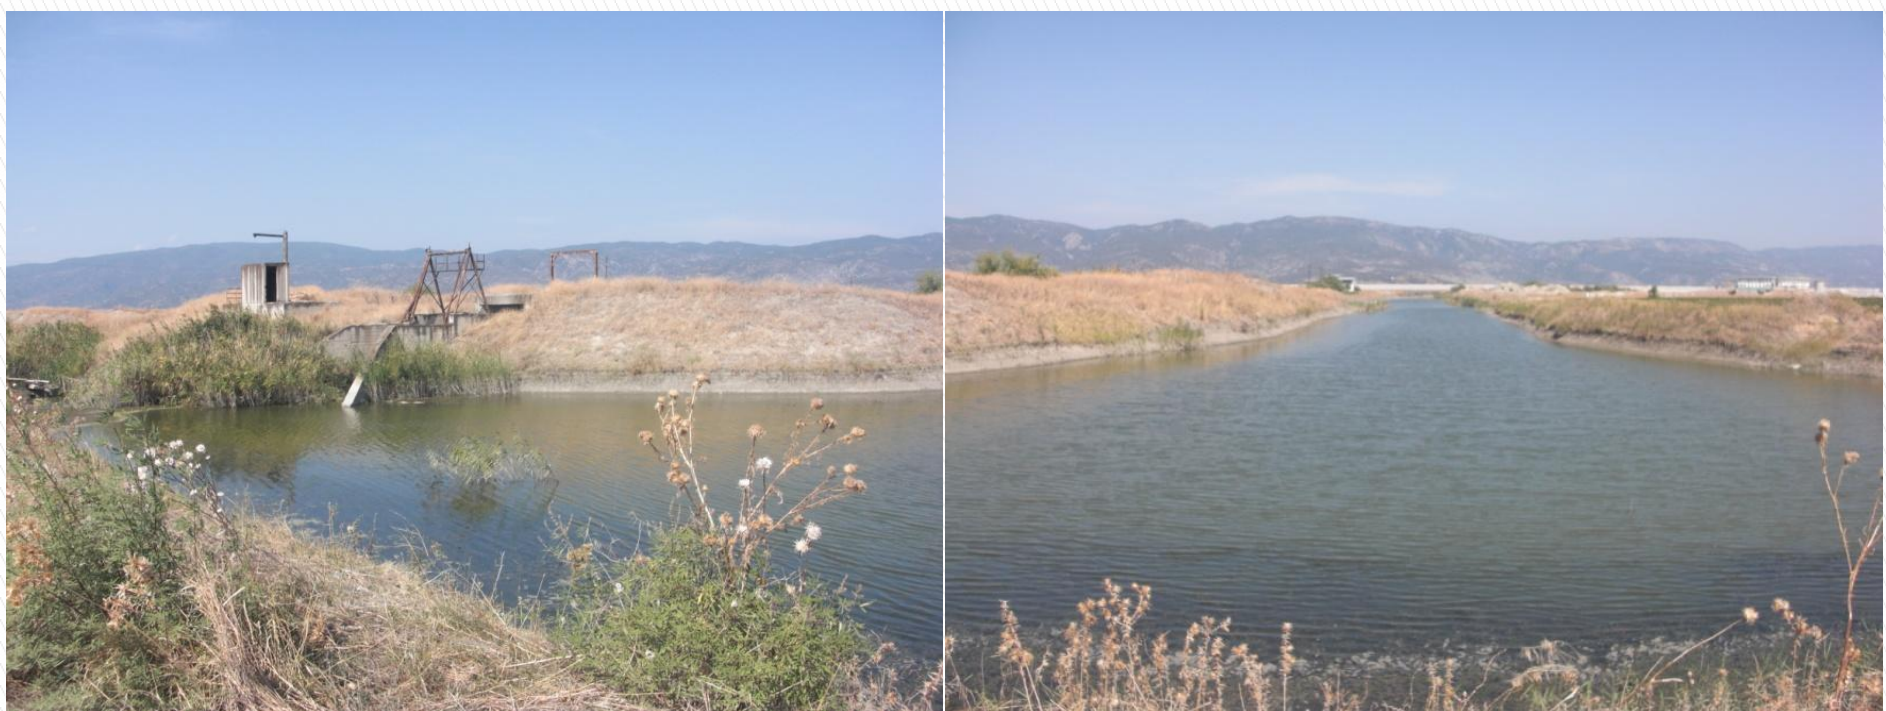
- ✓ Απότομα πρανή & μεγάλα βάθη που δυσχεραίνουν τη δειγματοληψία των βιολογικών παραμέτρων

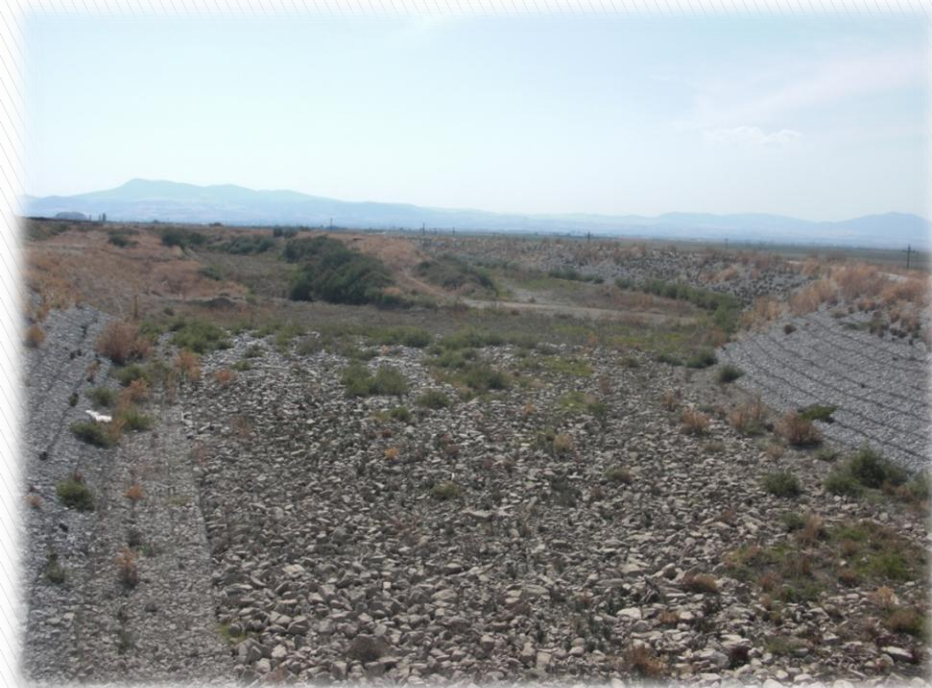
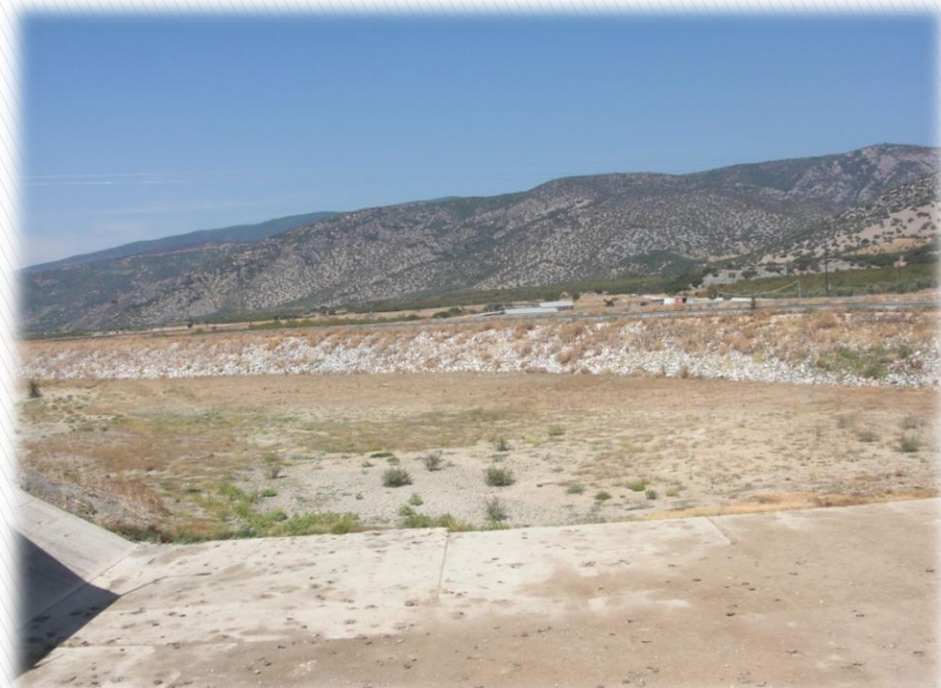
- ✓ Δεν υπήρχε νερό για μεγάλο χρονικό διάστημα στις δύο εισόδους της λίμνης

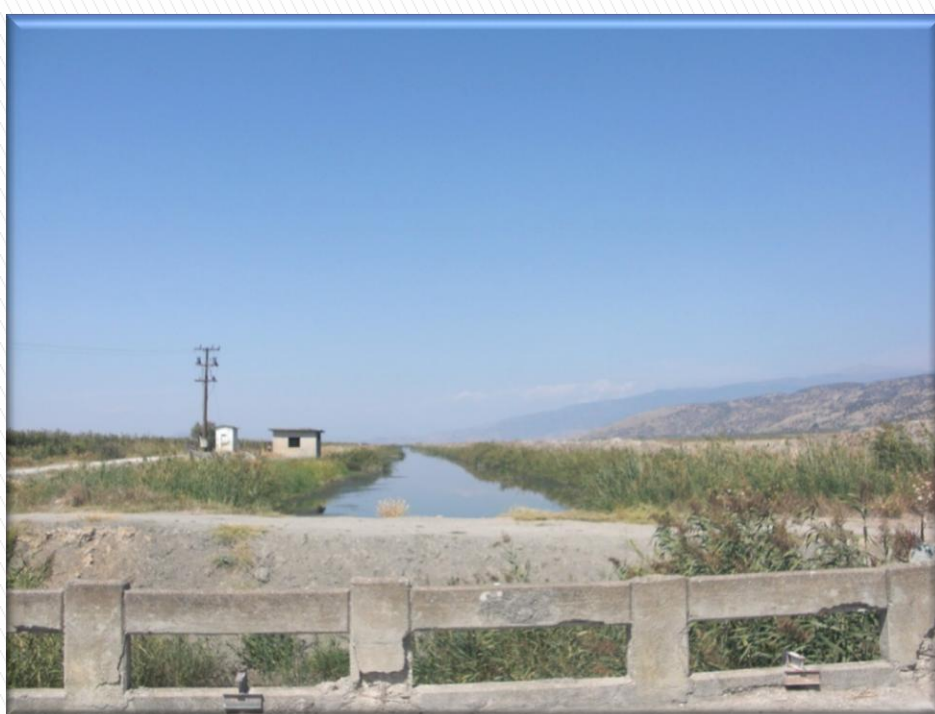
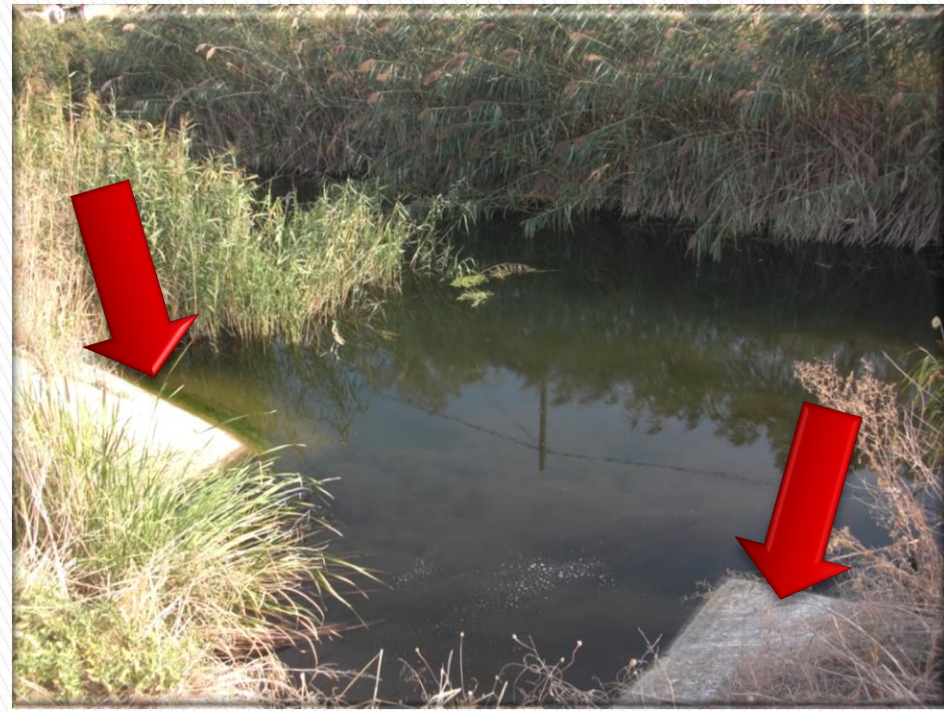
- ✓ KR5: αναχώματα κλείνουν τη ροή
- ✓ KR7: Τσιμεντένιοι αγωγοί αλλοιώνουν το ενδιαίτημα

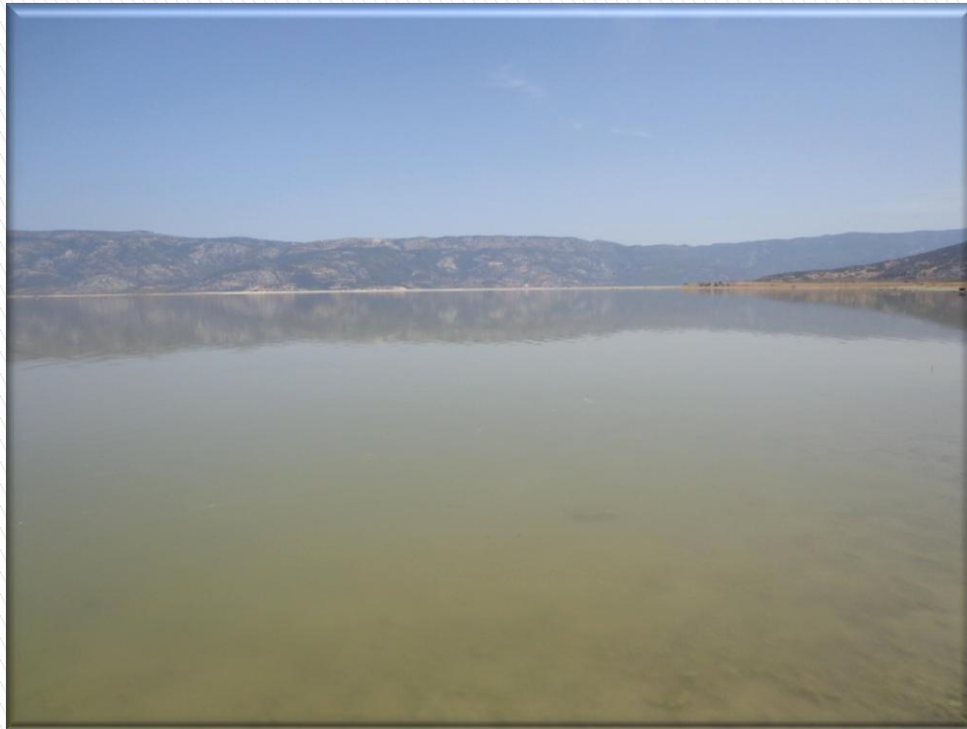
# ΛΕΙΤΟΥΡΓΙΑ ΤΗΣ ΛΙΜΝΗΣ: ΠΛΗΡΗΣ ΑΝΑΠΤΥΞΗ

- ✓ **Τροφοδοσία:**
  - από τον Πηνειό το χειμώνα
  - απορροές ορεινών όγκων
  - λειτουργία αντιπλημμυρικών Α/Σ
- ✓ **Εκροές:** άρδευση
- ✓ **Απώλειες:**
  - εξάτμιση
  - διαφυγές στον υπόγειο ορίζοντα
- ✓ **Μέσος χρόνος ανανέωσης:**  
9,75 μήνες
