# Τα τεχνικά έργα στην Κάρλα και οι συμβουλευτικές υπηρεσίες του Φορέα Διαχείρισης Π.Ο.Κα.Μα.Κε.Βε.

**Παντελής Σιδηρόπουλος**

Πολιτικός Μηχανικός

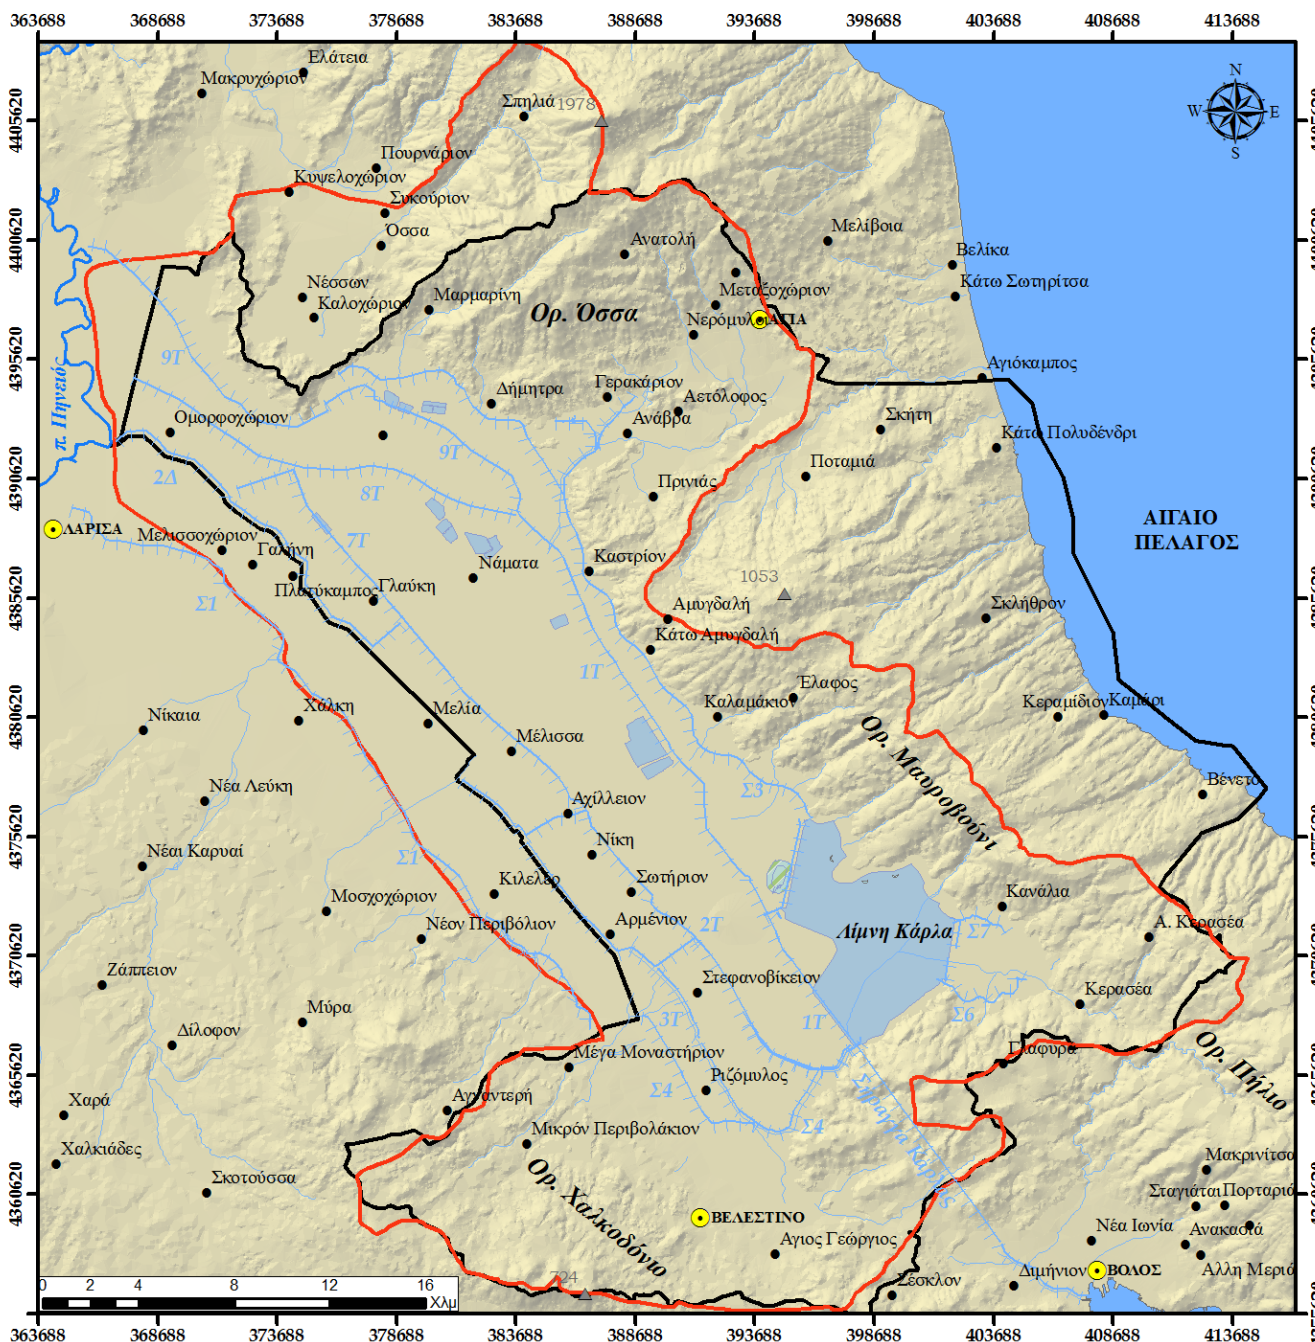
# Περιοχή

## ■ Λεκάνη Απορροής Κάρλας: 1076 τετ. χλμ.

## ■ Ταμιευτήρας Κάρλας: 38 τετ. χλμ.

- Στο χαμηλότερο υψόμετρο της λεκάνης

| Στάθμη | Υψόμετρο (μ) | Επιφάνεια (στρ.) | Όγκος (εκατ. κυβ. μ.) |
| Κατώτατη | 46.4 | 34.65 | 57.01 |
| Ανώτατη άρδευση | 48.8 | 35.45 | 141.14 |
| Ανώτατη πλημμυρών | 50 | 35.8 | 183.88 |

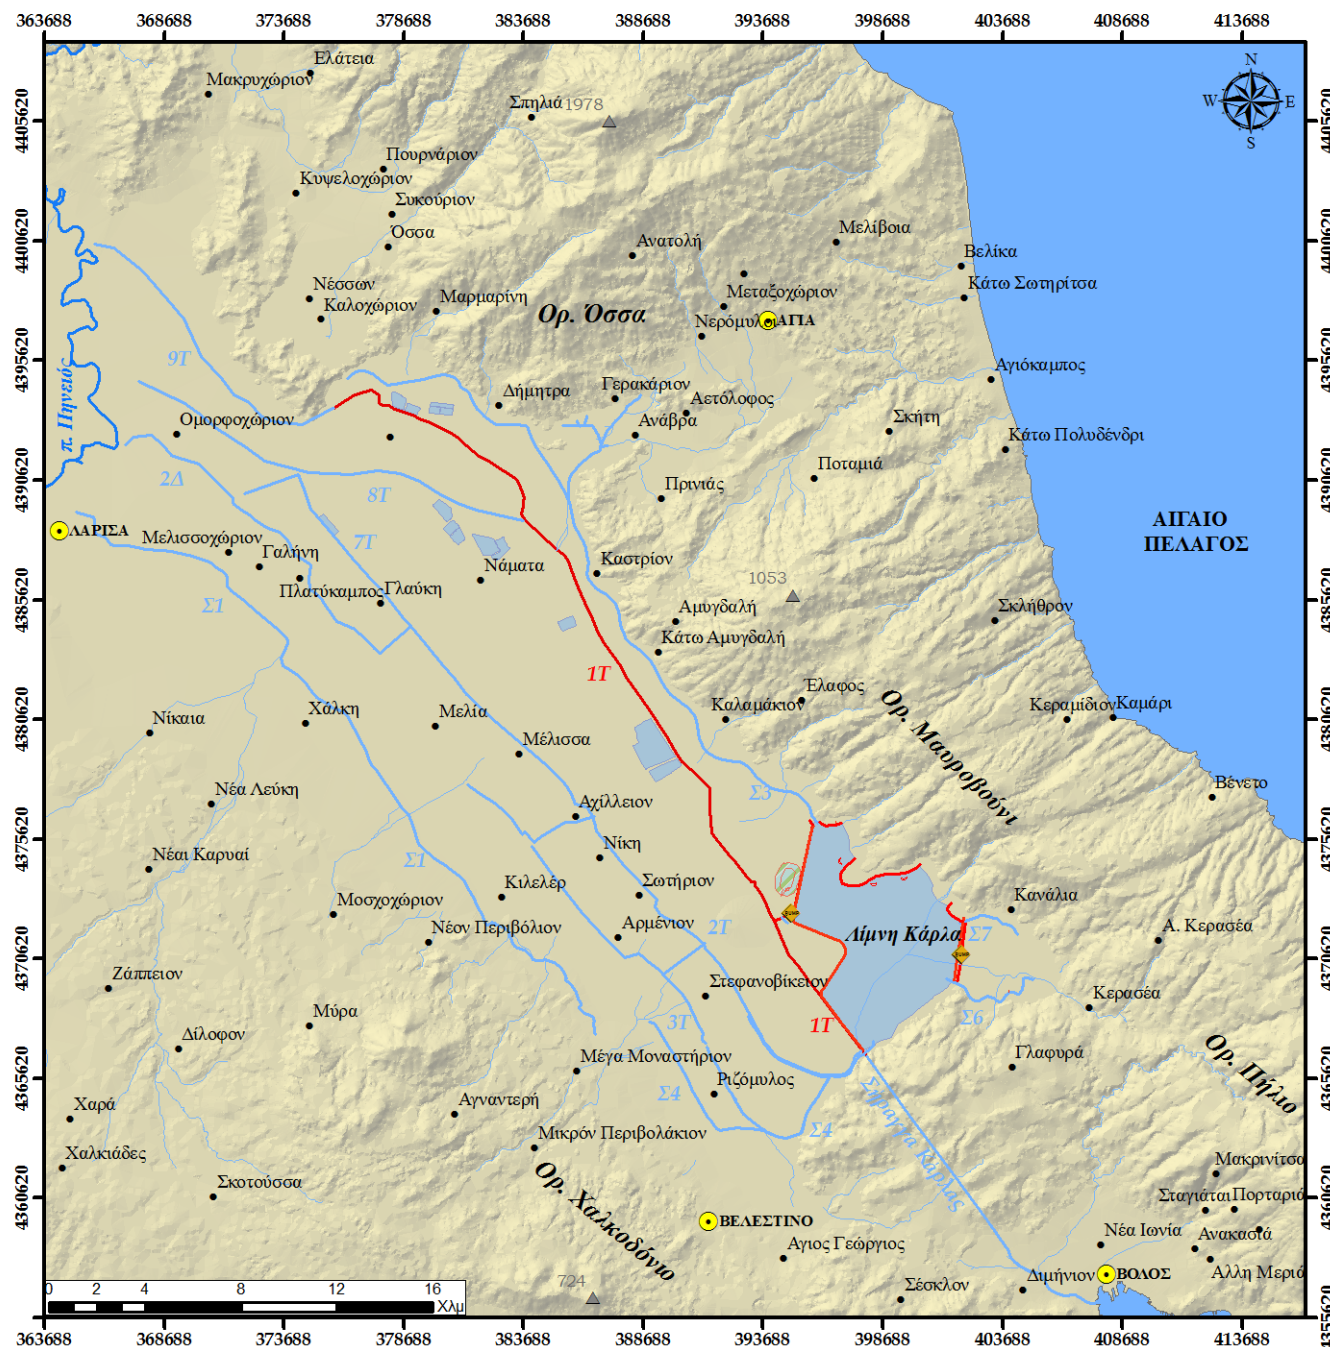
# Έργο κατασκευής ταμιευτήρα

## ■ Κατασκευή Ταμιευτήρα

- Ανατολικό Ανάχωμα: 2.7 χλμ
- Δυτικό Ανάχωμα: 13 χλμ
- Ανάχωμα Στεγάνωσης (βόρεια): 6.9 χλμ
- Ύψος στέψης: 9 μ.
- 2 Αντιπλημμυρικά Αντλιοστάσια:
  1. DP1 (δυτικά – κόμβος Πέτρας) =  $24 \text{ m}^3/\text{s}$
  2. DP2 (ανατολικά) =  $3.6 \text{ m}^3/\text{s}$

## ■ Υγρότοπος ποιοτικής αναβάθμισης των στραγγιστικών υδάτων της τάφρου 1T

- επιφανείας 1100 στρεμμάτων περίπου
- Μέσου βάθους 15 cm

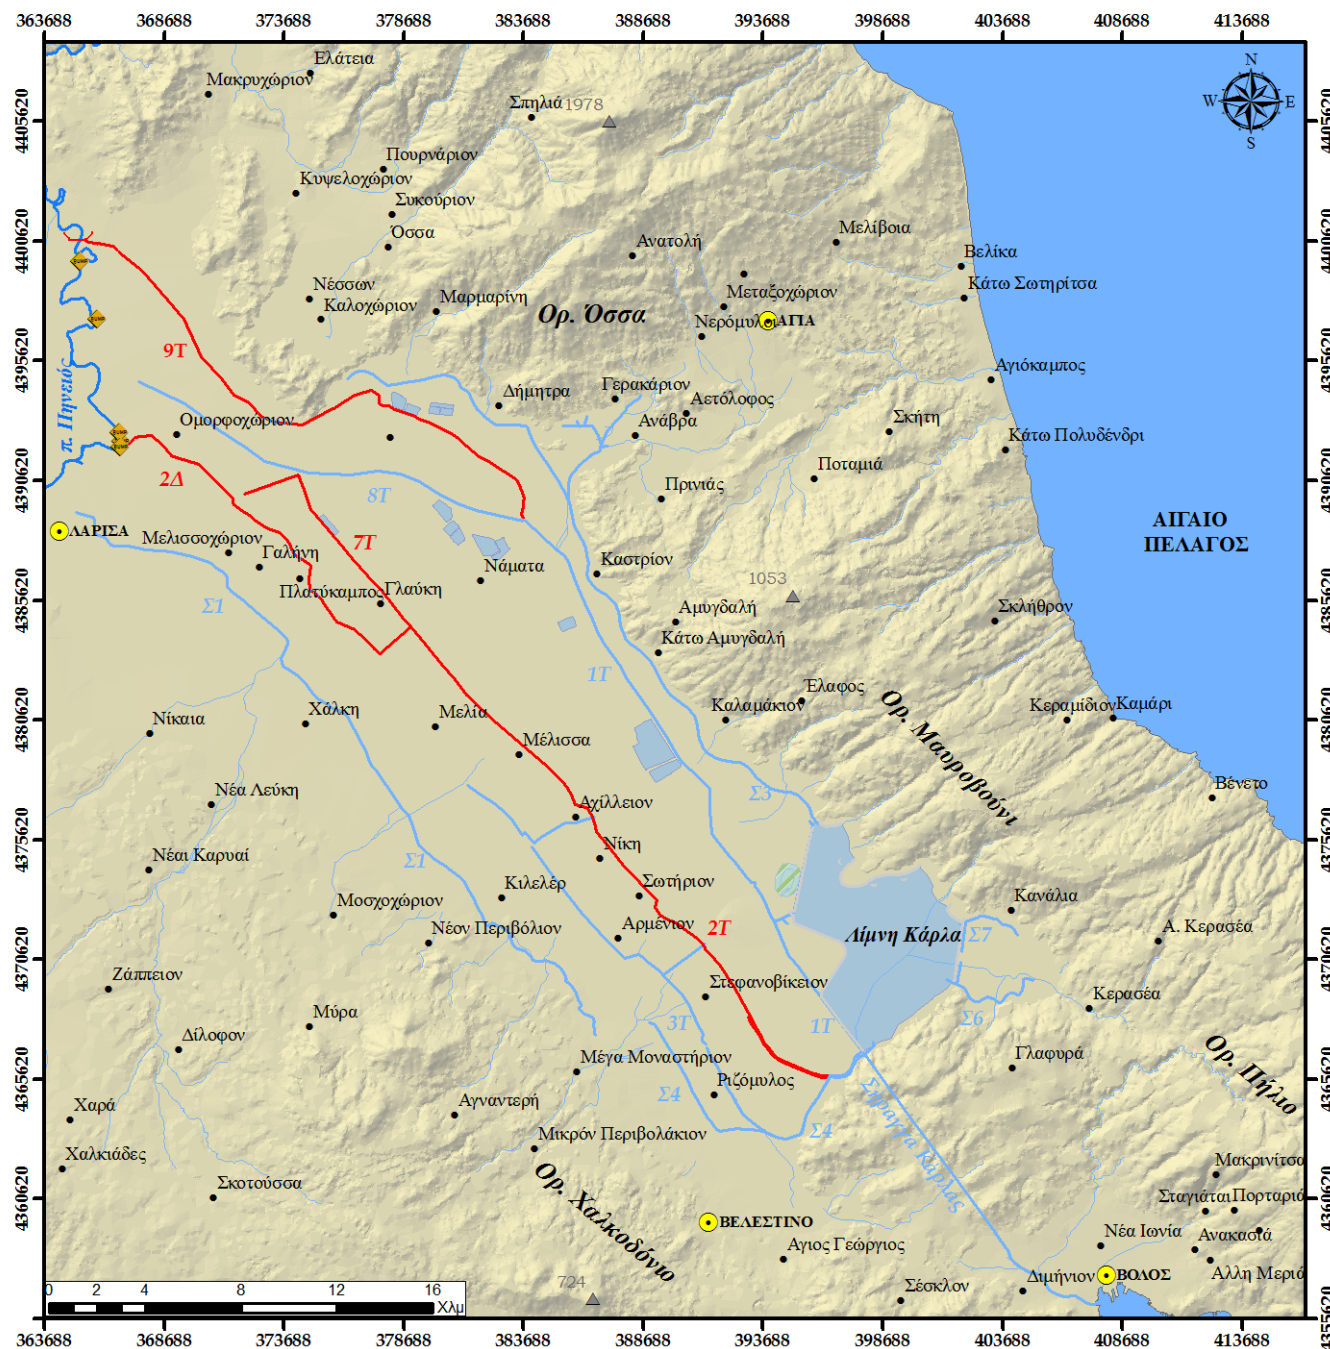
# Έργο μεταφοράς νερού από Πηνειό

## Α' Φάση

- Διευθέτηση 2Τ
- Αντλιοστάσιο Πηνειού 14 m<sup>3</sup>/s
- Ετήσια απόληψη έως 68 εκ. κυβ. μ.

## Β' Φάση

- Κατασκευή φράγματος στη Γυρτώνη
- Διευθέτηση 9Τ

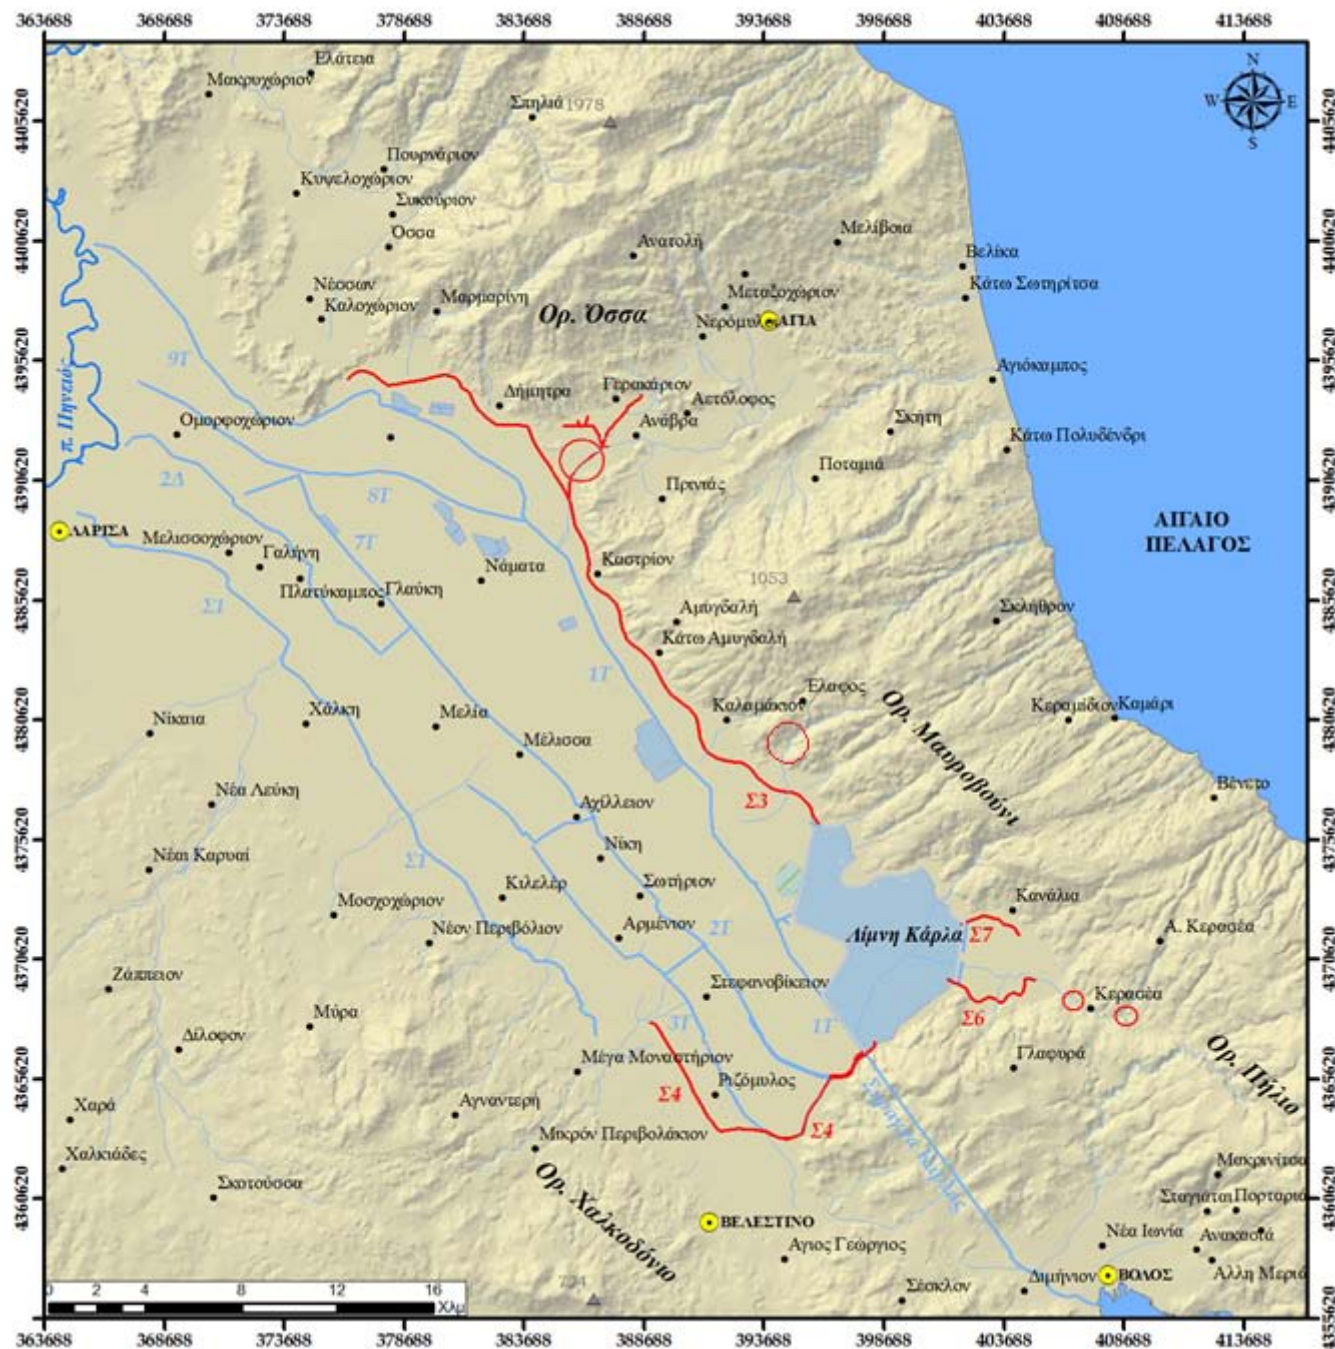
# Έργο ορεινής υδρονομίας

- Συλλεκτήρας Σ3: (δεν ολοκληρώθηκε)
  - Μήκος: 32.5 χλμ.
  - Παροχή Σχεδιασμού: 31 m<sup>3</sup>/s
- Συλλεκτήρας Σ4: (ολοκληρώθηκε)
  - Μήκος: 13.7 χλμ
  - Παροχή ανάντι: 83 m<sup>3</sup>/s
  - Παροχή κατάντι: 213 m<sup>3</sup>/s
- Συλλεκτήρας Σ6: (δεν ολοκληρώθηκε)
  - Μήκος: 4.6 χλμ
  - Παροχή ανάντι: 69 m<sup>3</sup>/s
  - Παροχή κατάντι: 96 m<sup>3</sup>/s
- Συλλεκτήρας Σ6: (δεν ολοκληρώθηκε)
  - Μήκος: 4.6 χλμ
  - Παροχή ανάντι: 69 m<sup>3</sup>/s
  - Παροχή κατάντι: 96 m<sup>3</sup>/s
- Διευθετήσεις χειμάρρων: (δεν ολοκληρώθηκε)
  - Κερασιώτης
  - Άμυρος
  - Καλαμακίου

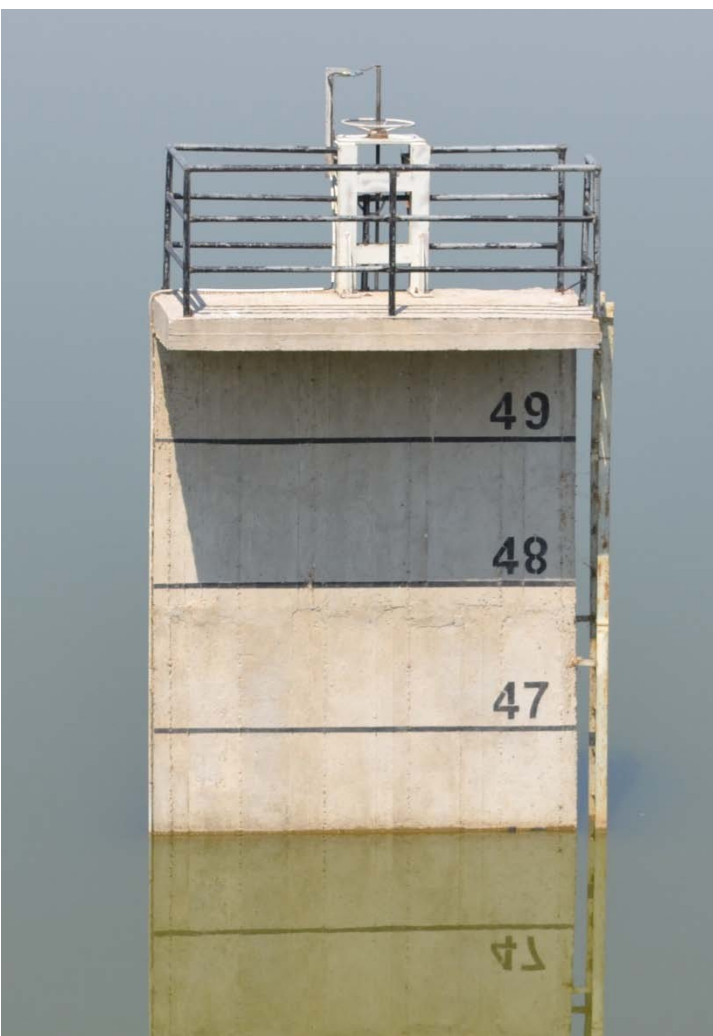
11/6/2012 → 46.4 μ. → 57 εκ. κυβ. μ.

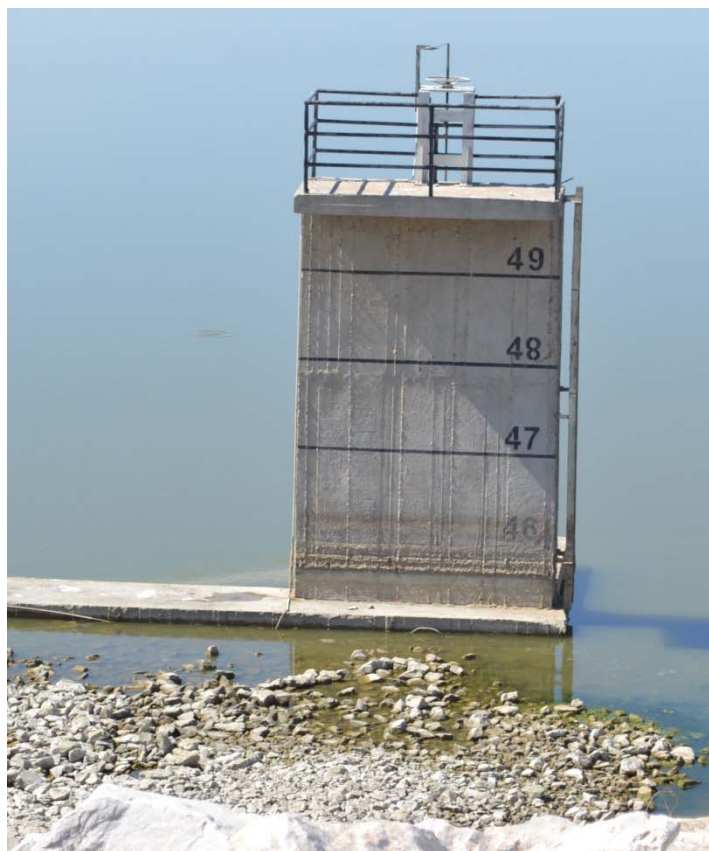
27/9/2013 → 45 μ. → 13.4 εκ. κυβ. μ.

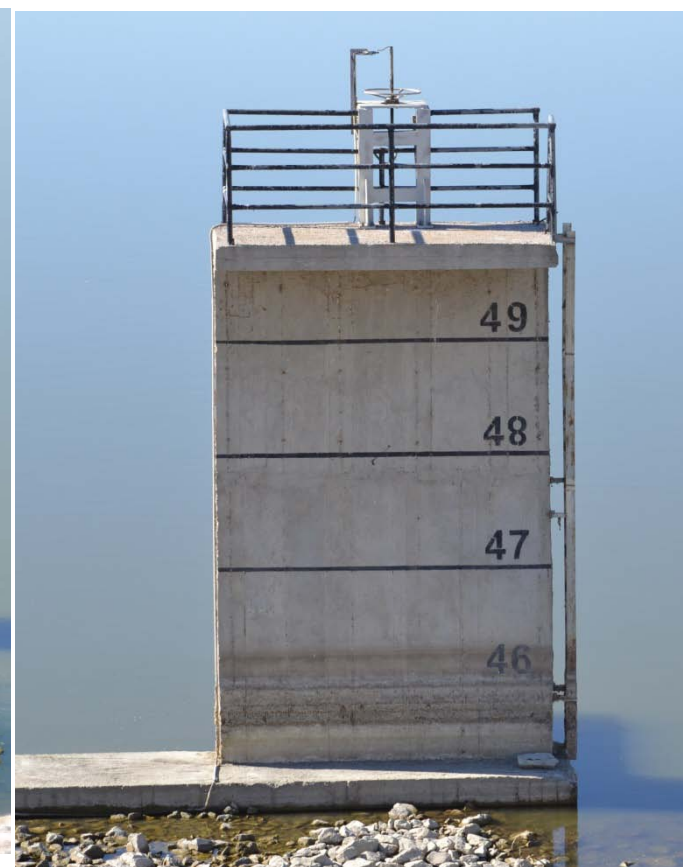
9/11/2013 → < 45 μ. → < 13.4 εκ. κυβ. μ.
